PALAZZO LODISPOTO: INTERVENTO DI RESTAURO CONSERVATIVO DELLE FACCIATE

SABAP PER LE PROVINCE DI BARLETTA-ANDRIA-TRANI E FOGGIA

Palazzo Lodispoto - Museo Diocesano

Trani (BT)

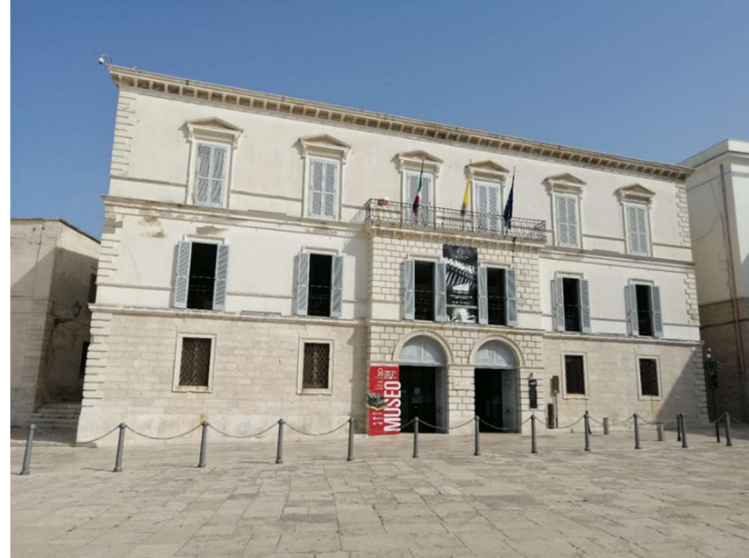
- Palazzo Lodispoto: stato dei luoghi prima dei lavori di restauro*
- Angoli del cornicione sommitale in cemento armato*
- Rivestimento in cemento*
- Ricostruzione delle modanature con intonachino e base di calce e rete porta intonaco*
- Ricostruzione degli elementi decorativi in tufo*

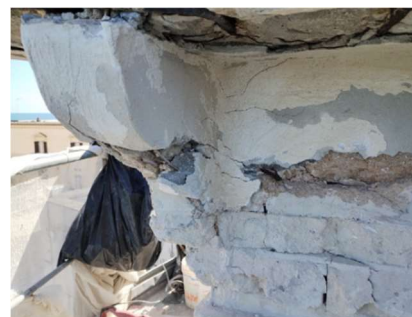
Si è potuto rilevare che le facciate del Palazzo avessero un vero e proprio rivestimento di cemento dello spessore di 2 cm ca. su tutte le parti piane, un film di cemento dello spessore di 5 mm ca. su tutte le parti modanate e diffuse ricostruzioni in calcestruzzo armato degli elementi decorativi (cantonali, cornice di coronamento e mensole, cornici e timpani delle finestre ecc.), nonché interventi strutturali effettuati con rinforzi di cordoli in c.a. Tutte le parti decorate e

modanate erano ancorate al supporto attraverso l'utilizzo di perni e chiodi da costruzione che, ossidandosi, nel tempo hanno sgretolato sia il cemento che il tufo. Si è inoltre potuta constatare la completa mancanza di gocciolatoio lungo tutto il cornicione aggettante di coronamento, con il conseguente dilavamento delle acque meteoriche lungo le facciate rivestite di cemento. Tale situazione ha provocato, in vari punti della facciata, un distacco totale del rivestimento in cemento dal supporto murario in tufo, oltre che molteplici rigonfiamenti e conseguenti distacchi dovuti alla presenza di sali provenienti dall'aerosol marino dovuti alla vicinanza del cantiere al mare.

L'intervento ha pertanto riguardato la completa rimozione di tutti i rivestimenti incongrui realizzati in cemento e la conseguente ricostruzione con materiale idoneo e metodologie compatibili.
